建设项目竣工环境保护验收调查表

项目名称：融安协合狮子岭风电场一期项目送出线路工程

建设单位：融安协合狮子岭风力发电有限公司

编制单位：广西泰能工程咨询有限公司

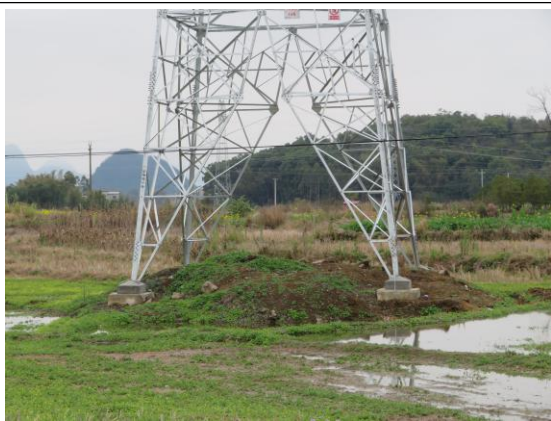
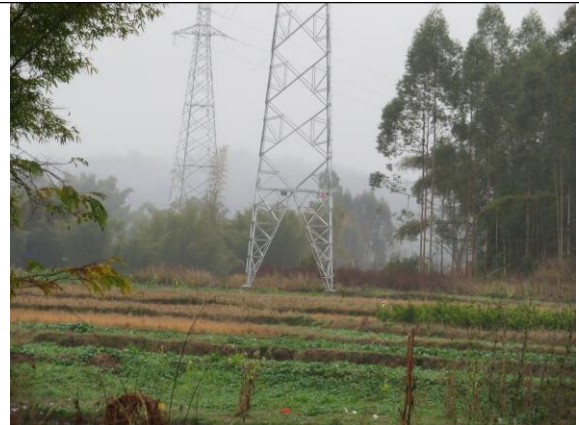
塔基恢复情况

施 工 期	污 染 影 响	<p>场、弃渣场，也未将土石方、施工垃圾等固体废物倾倒入水体；未在雨天对饮用水水源范围的线路和塔基进行施工，对于位于柳城县县城饮用水水源范围内的杆塔施工边界已设置围挡，少量施工废水经沉淀后用于施工场地喷洒抑尘，未外排至周边水体，对水源保护区的影响很小。施工结束后已对施工迹地进行清理并恢复其原有的土地使用功能，塔基下方的植被恢复良好。输电线路运行期无污染物排放。</p> <p>综上，本工程对柳城县县城饮用水水源保护区影响很小。</p> <p>3、声环境影响调查</p> <p>据施工管理资料，工程在施工期尽量采用低噪声的施工机械，合理布置各高噪声施工机械，避免在午间和夜间进行高噪声设备施工，工程施工活动未发生噪声扰民现象，无投诉情况。</p> <p>4、固废影响调查</p> <p>工程施工期间不产生永久弃渣，临时弃土在塔基附近空地临时堆放，施工结束后已用于回填及线路绿化覆土；施工期间废建筑材料分类回收；生活垃圾集中堆放，统一清运至垃圾收集站，不乱堆乱放，施工固废对当地环境影响较小。</p>
	社 会 影 响	<p>根据本次验收现场调查走访附近民众和资料收集，工程施工期间未发生施工污染事件或扰民事件。</p>
环 境 保 护 设 施 调 试	生 态 影 响	<p>线路工程塔基处无明显的剥离的土壤堆放，塔基及临时用地已进行覆土和绿化；沿线植被恢复情况良好。</p>

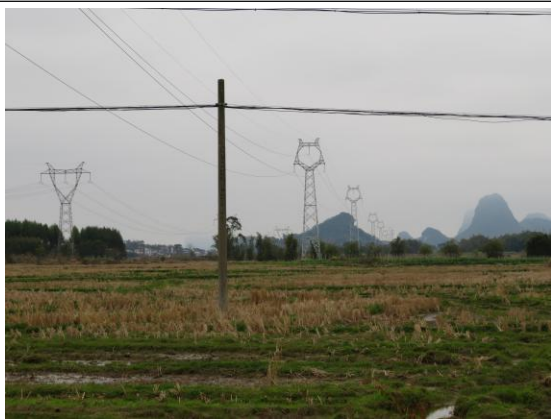
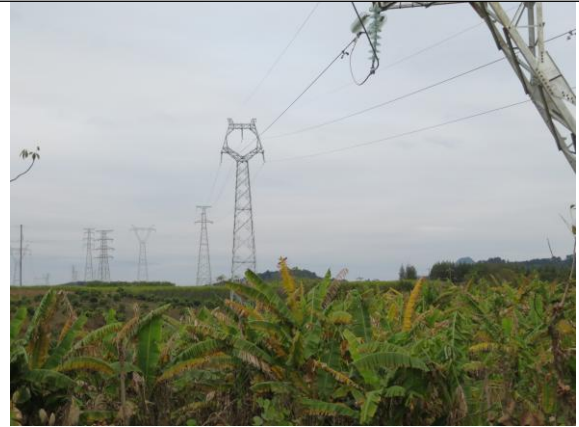
线路沿线植被恢复情况

施 工 期	生 态 影 响	<p>1、自然生态影响</p> <p>本工程输电线路严格控制施工用地，只砍伐杆塔塔位附近林木，适当对放线通道内的林木进行修枝，减少林木砍伐也利于植被尽快恢复生长。220kV 里明变电站本期间隔是在原预留场地内建设，未新增用地。</p> <p>本工程临时占地面积约 2350m²，施工中共设置 4 处牵引场和 5 处张力场，占地类型主要为荒地、林草地，少部分为旱地。经现场调查可知，本工程线路沿线已对牵引场、张力场、施工便道等临时用地进行了清理并恢复原有的土地功能，植被恢复良好。</p> <p>本工程位于南方地区，且工程施工占地面积小、施工量小，施工结束后生态环境很快得到恢复，项目建设对自然生态环境的影响很小。</p> <p>2、农业生态影响</p> <p>送电线路经过田地时，部分土地因挂线、塔基开挖和塔体安装等施工而受到一定的影响，但在工程投入运行后，临时占地则很快恢复其原有性质。据调查，工程建设之初，建设单位均按有关规定对田地给予了补偿，工程的建设未对农业生产造成明显的不利影响。</p> <p>3、水土流失影响调查</p> <p>线路工程单个塔基开挖产生的弃渣量很小，对于可回填利用的土方暂时堆放在开挖边，对于暂时不能回用的多余土方在杆塔施工区内空地上集中堆放，塔基施工结束后，将不能回用的临时弃土堆放到塔基的连梁内。因此，工程建设不产生永久弃渣。</p> <p>工程施工期间，根据工程的实际情况采取了临时堆土场设置临时排水沟并用装土麻袋进行拦挡，施工结束后立即进行植被恢复等工程防护措施和植物恢复措施，通过现场调查，本工程采取的工程防护较好，没有引发明显的水土流失和生态破坏。</p>
	污 染 影 响	<p>1、大气环境影响调查</p> <p>根据施工期环境监理资料，施工现场和施工道路晴天、大风天不定期进行洒水，工程施工活动未发生扰民现象，无投诉情况。</p> <p>2、水环境影响调查</p>

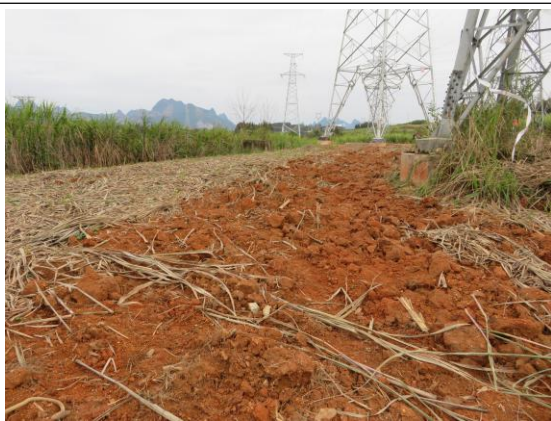
施工便道临时占地恢复

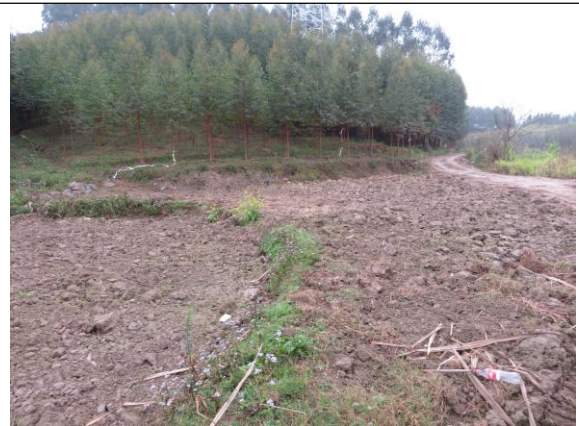
牵张场临时占地恢复
