# 生产建设项目水土保持设施 验收鉴定书

项目名称：昭平县 35kV 凤凰变电站增容及改建间隔改  
造工程

建设地点：广西壮族自治区贺州市昭平县

验收单位：广西新电力投资集团昭平供电有限公司

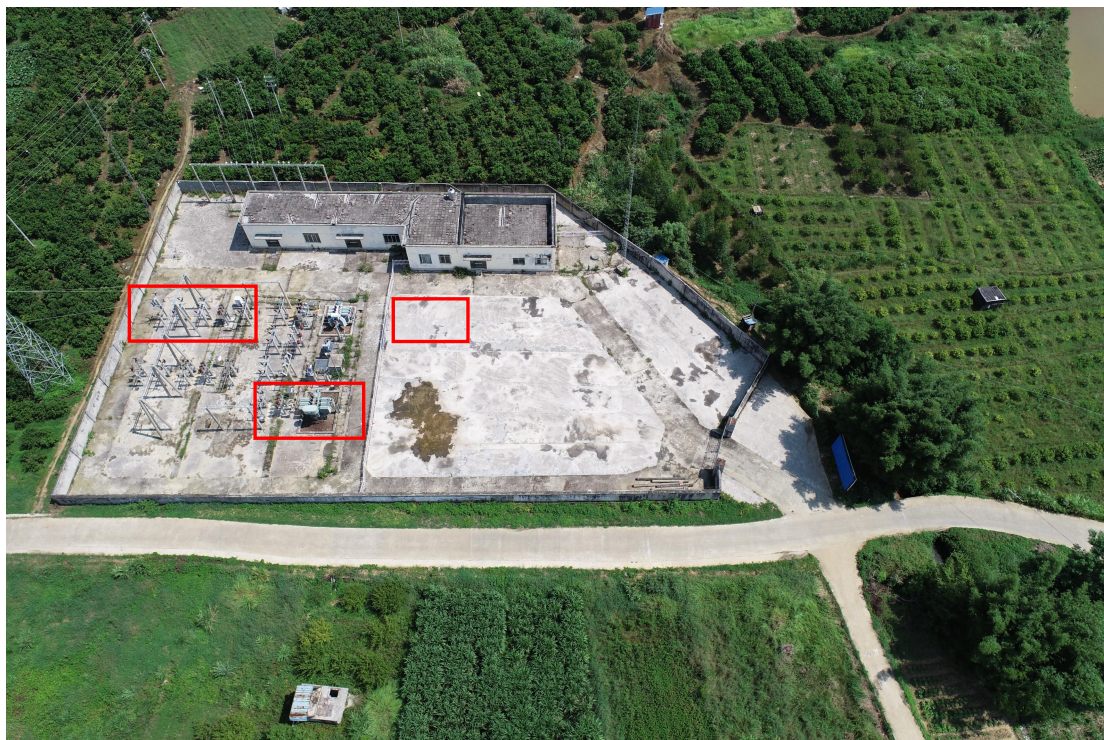
现场照片（2022 年 7 月）

备注：照片拍摄日期为 2022 年 7 月。经过同建设单位、施工单位和监理单位了解，2019 年 1 月，项目建设完成后，对施工营地区进行全面整地、撒播草籽植被恢复。后期因为站区建设区需要，对施工营地区等区域进行地面硬化。
